# **KeContact**

**P30**

**Ladestation**

**Fehleranzeigen & Diagnose V 1.00**

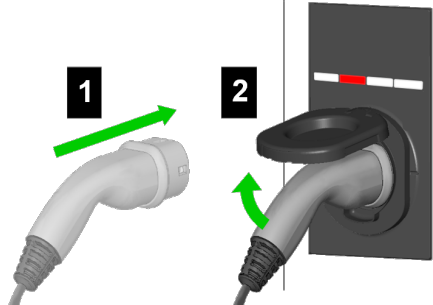
| LED-Balken | Ursache | Maßnahme |
|---|---|---|
| | Der Stecker konnte nicht verriegelt werden. | <p>Stecker vollständig in die Ladebuchse stecken (1) und nach oben drücken (2), bis es verriegelt.</p> <p>Besteht das Problem weiterhin, ist Folgendes zu überprüfen: Verschmutzung der Buchse; Verwendung eines standardkonformen Steckers; Mechanische Beschädigung des Steckers; Defekt des Kabels.</p> |

- Verschmutzung der Buchse
- Verwendung eines standardkonformen Steckers
- Mechanische Beschädigung des Steckers
- Defekt des Kabels

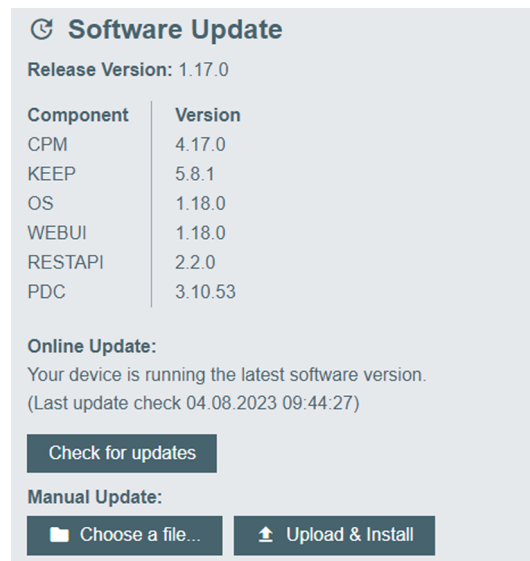
Abb. 2-1: Webinterface Software-Update

Um ein Software-Update über das Webinterface durchzuführen, gehen Sie wie folgt vor:
